<p>UNIVERSIDAD NACIONAL DEL CENTRO DE LA PROVINCIA DE BUENOS AIRES DIRECCIÓN GENERAL DE OBRAS Y PROYECTOS</p>		<p>1 / 1</p>
<p>OBRA : REACONDICIONAMIENTO INST. PLUVIAL SALA de TEATRO "LA FABRICA" - PINTO n° 399 - TANDIL</p>		
<p>PLANO : PLANTA y TECHO</p>		<p>DIBUJO: E.J. ESCALA/S : 1:100 FECHA: FEBRERO 2019</p>
<p>P: Sedes/TANDIL/sede Pinto 399/Sala de Teatro/LA FABRICA</p>

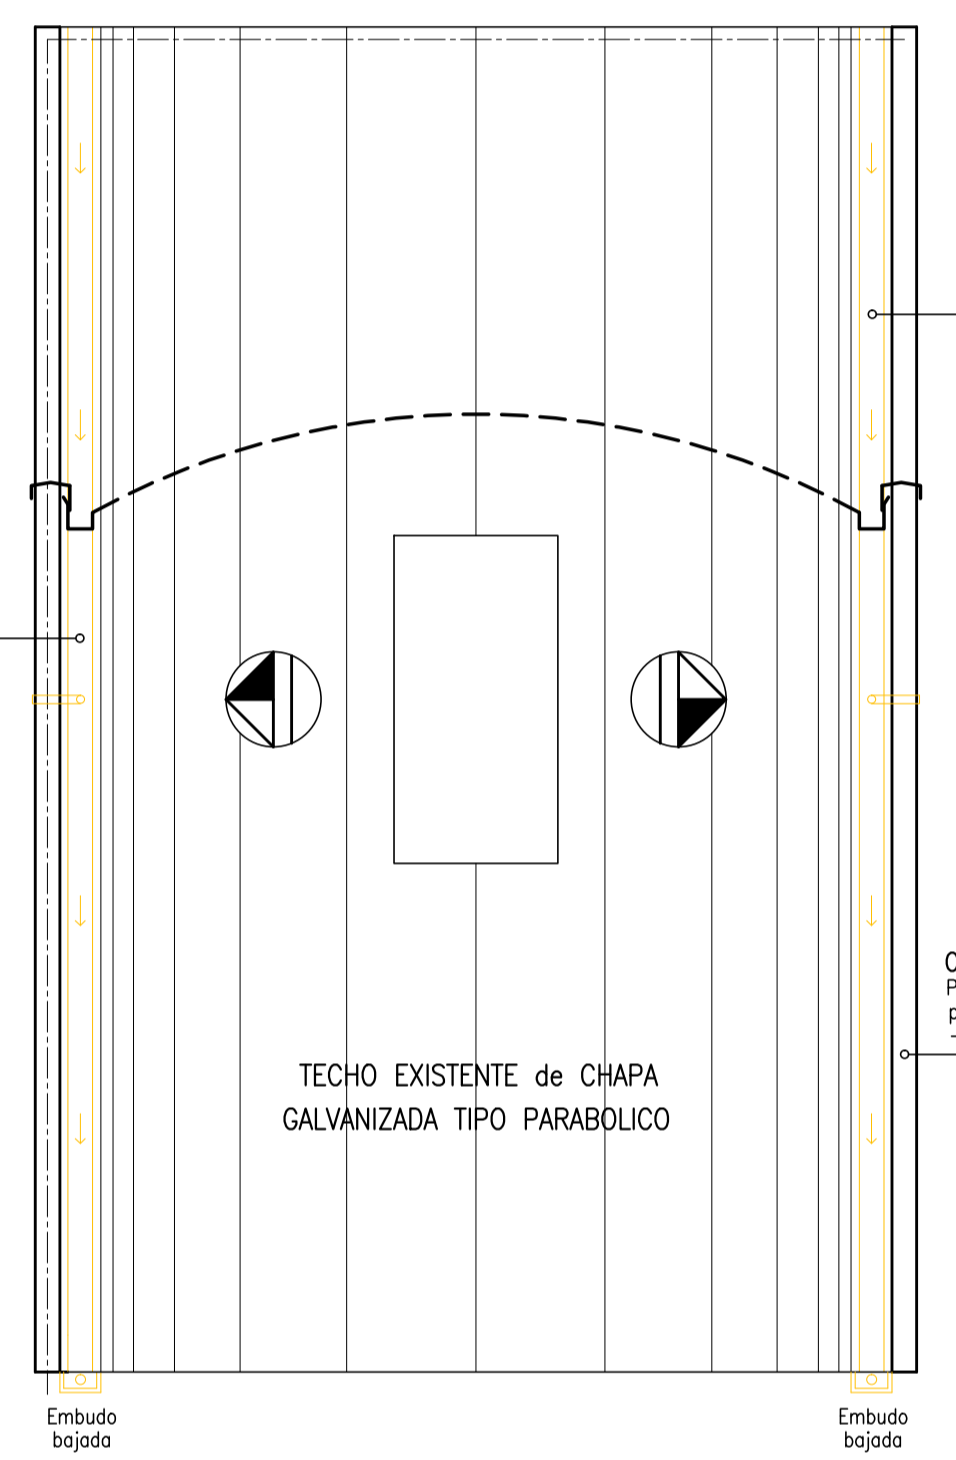
PLANTA DE TECHO ESTADO ACTUAL

CANALETA DER. EMBUTIDA EXIST.:
El desague se dirige hacia 2 bajadas existentes, una ubicada al centro de la misma y la otra en el frente

CANALETA IZQ. EMBUTIDA EXIST.:
El desague se dirige hacia 2 bajadas existentes, una ubicada al centro de la misma y la otra en el frente

COBERTURA CARGA CON CHAPA EXIST.
Presenta en la parte superior cobertura parcial con membrana asfáltica aluminizada por presuntas filtraciones.

CANALETA IZQ. EMBUTIDA :
Se anulará una bajada existente ubicada al medio de la misma y se corregirán las pendientes para desaguar hacia adelante. La canoleta deberá reemplazarse en su totalidad por nueva.

COBERTURA CARGA CON CHAPA EXIST.
Se efectuará una revisión integral de la misma reparando cualquier filtración que presente la superficie de la chapa.
