UNIVERSIDAD NACIONAL DEL CENTRO DE LA PROVINCIA DE BUENOS AIRES DIRECCION GENERAL DE OBRAS Y PROYECTOS	1 2
OBRA : ADECUACION SALIDA DE EMERGENCIA TEATRO "LA FABRICA"- PINTO N° 359		DIBUJO: E.O.D.
PLANO : DETALLE DE TRABAJOS EN PLANTA CARPINTERIA		ESCALA/S : 1:100 / 1:25
		FECHA: AGO. 2018
P: Sedes/Tandil/Sede 399/Sala de Teatro/LA FABRICA/Ampliacion Lote Lindero

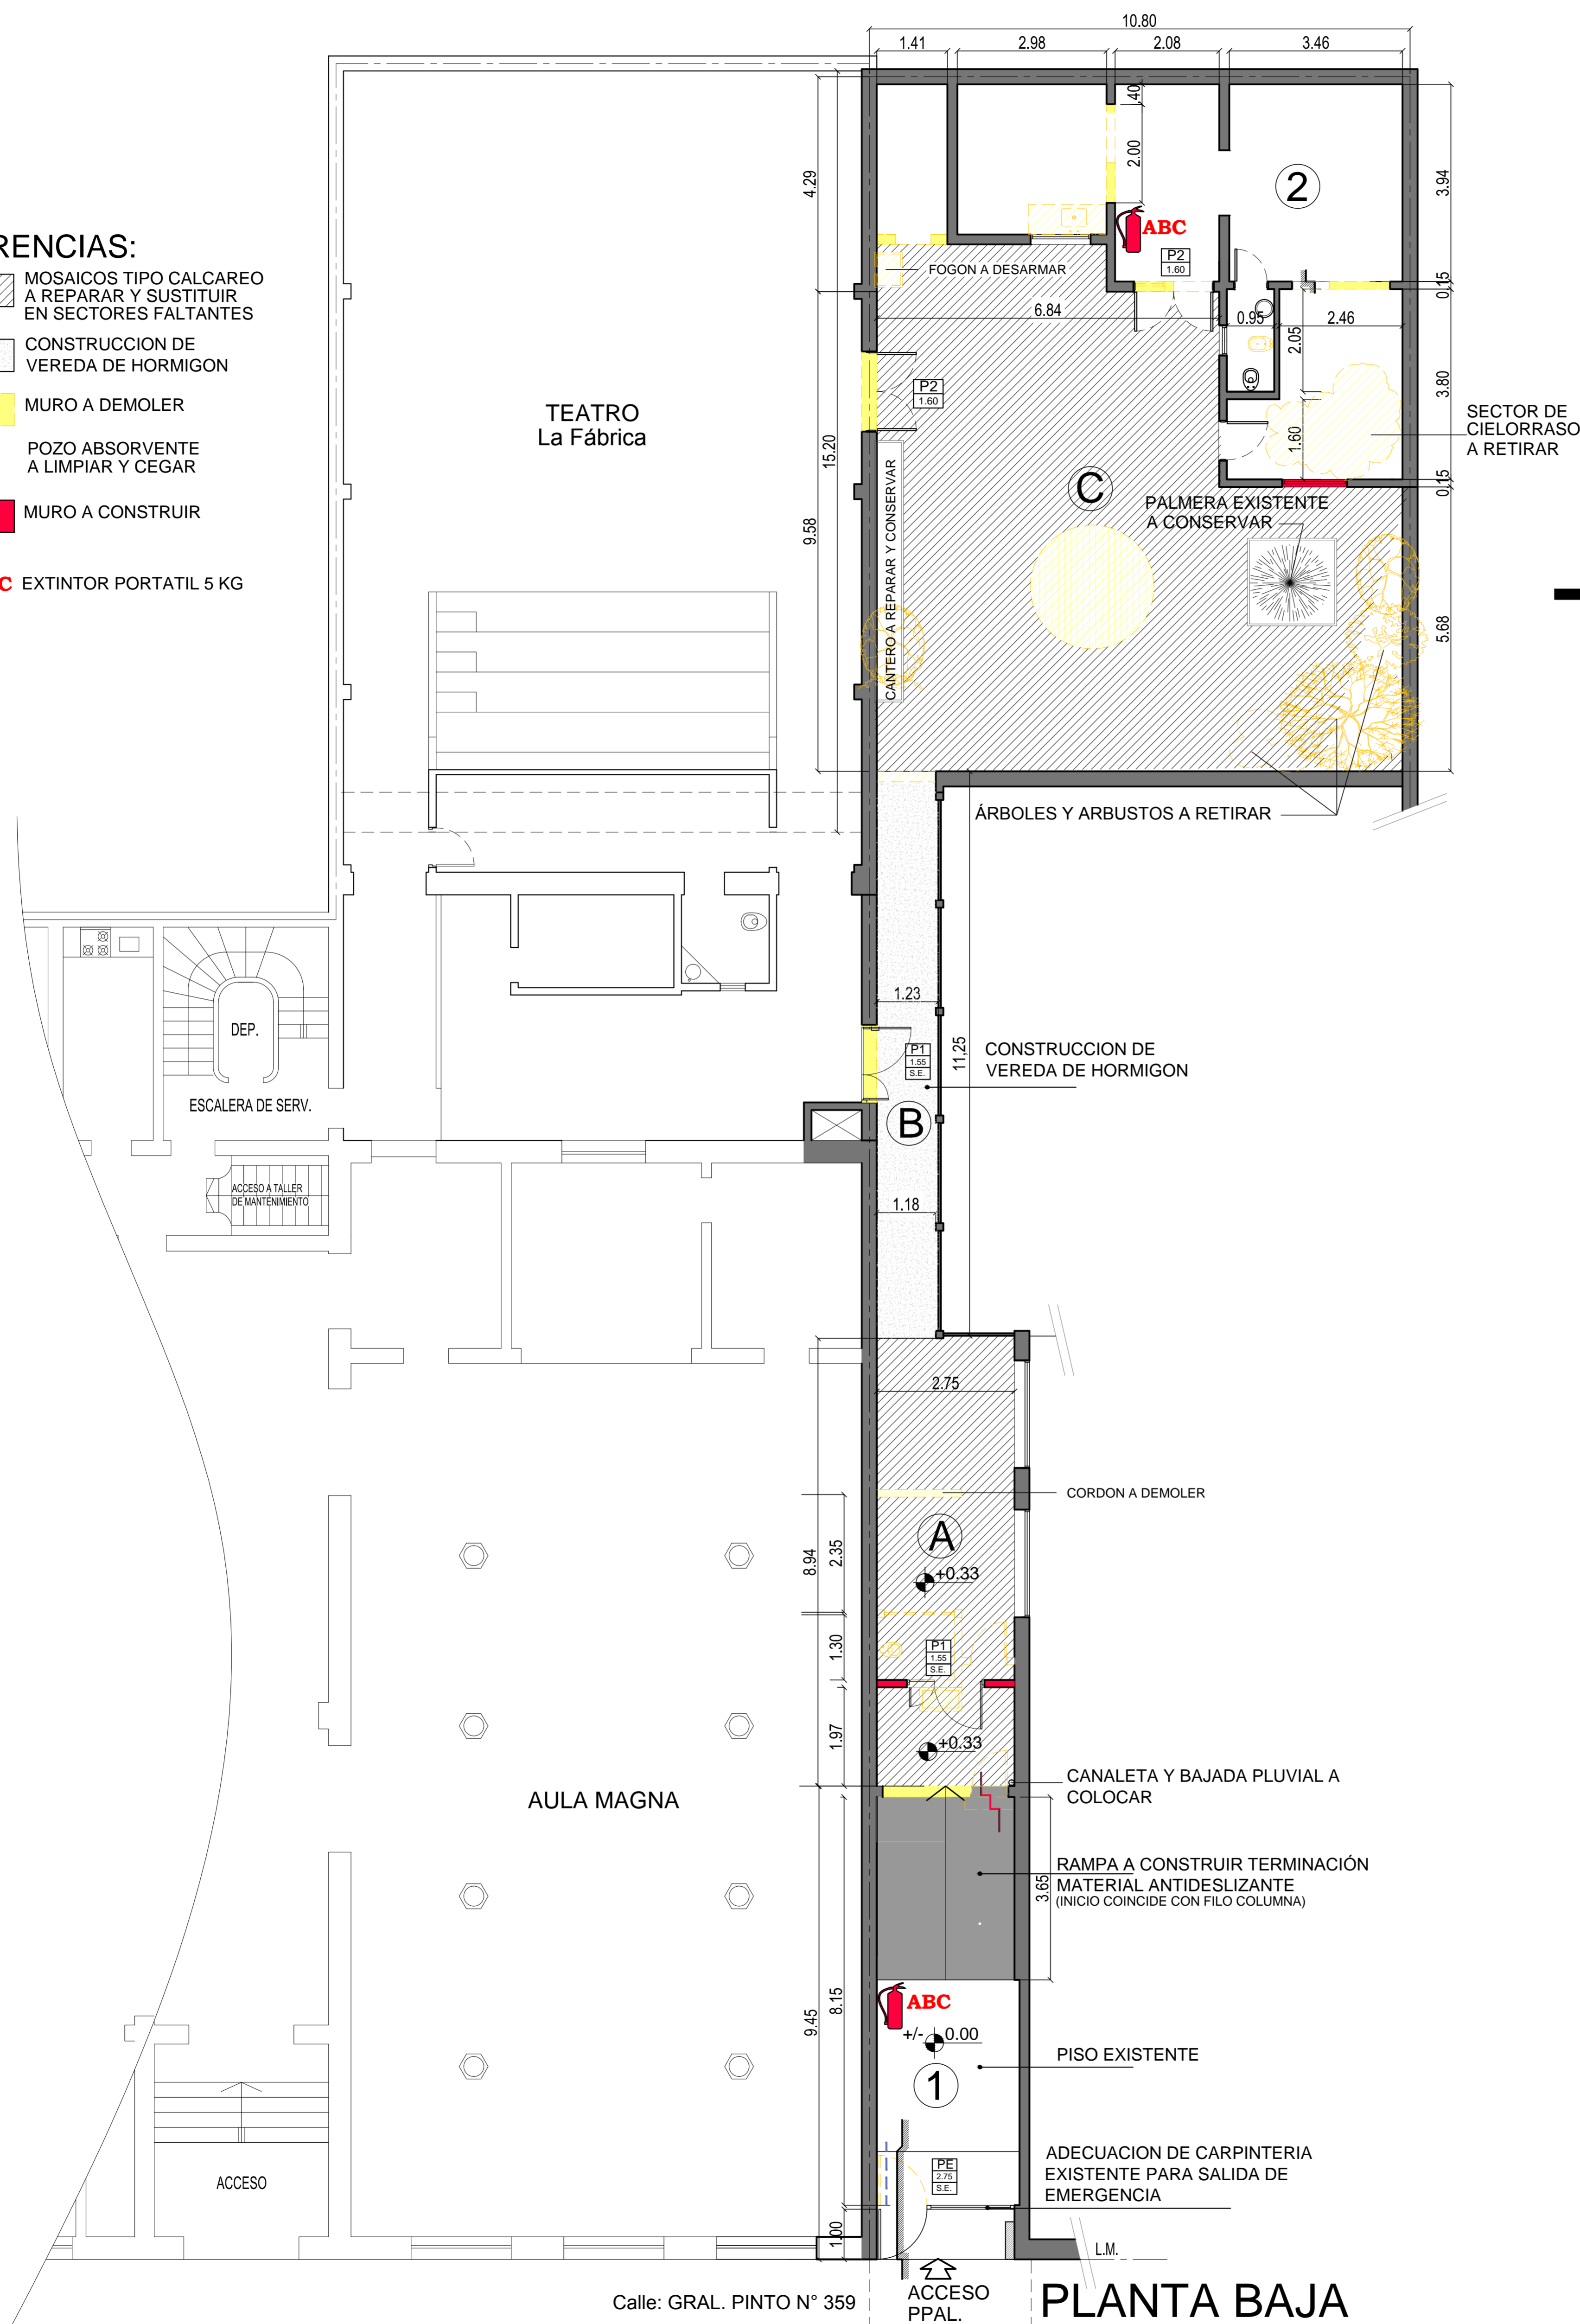
MOSAICOS TIPO CALCAREO A REPARAR Y SUSTITUIR EN SECTORES FALTANTES
-

CONSTRUCCION DE VEREDA DE HORMIGON
-

MURO A DEMOLER
-

POZO ABSORVENTE A LIMPIAR Y CEGAR
-

MURO A CONSTRUIR
-

ABC EXTINTOR PORTATIL 5 KG

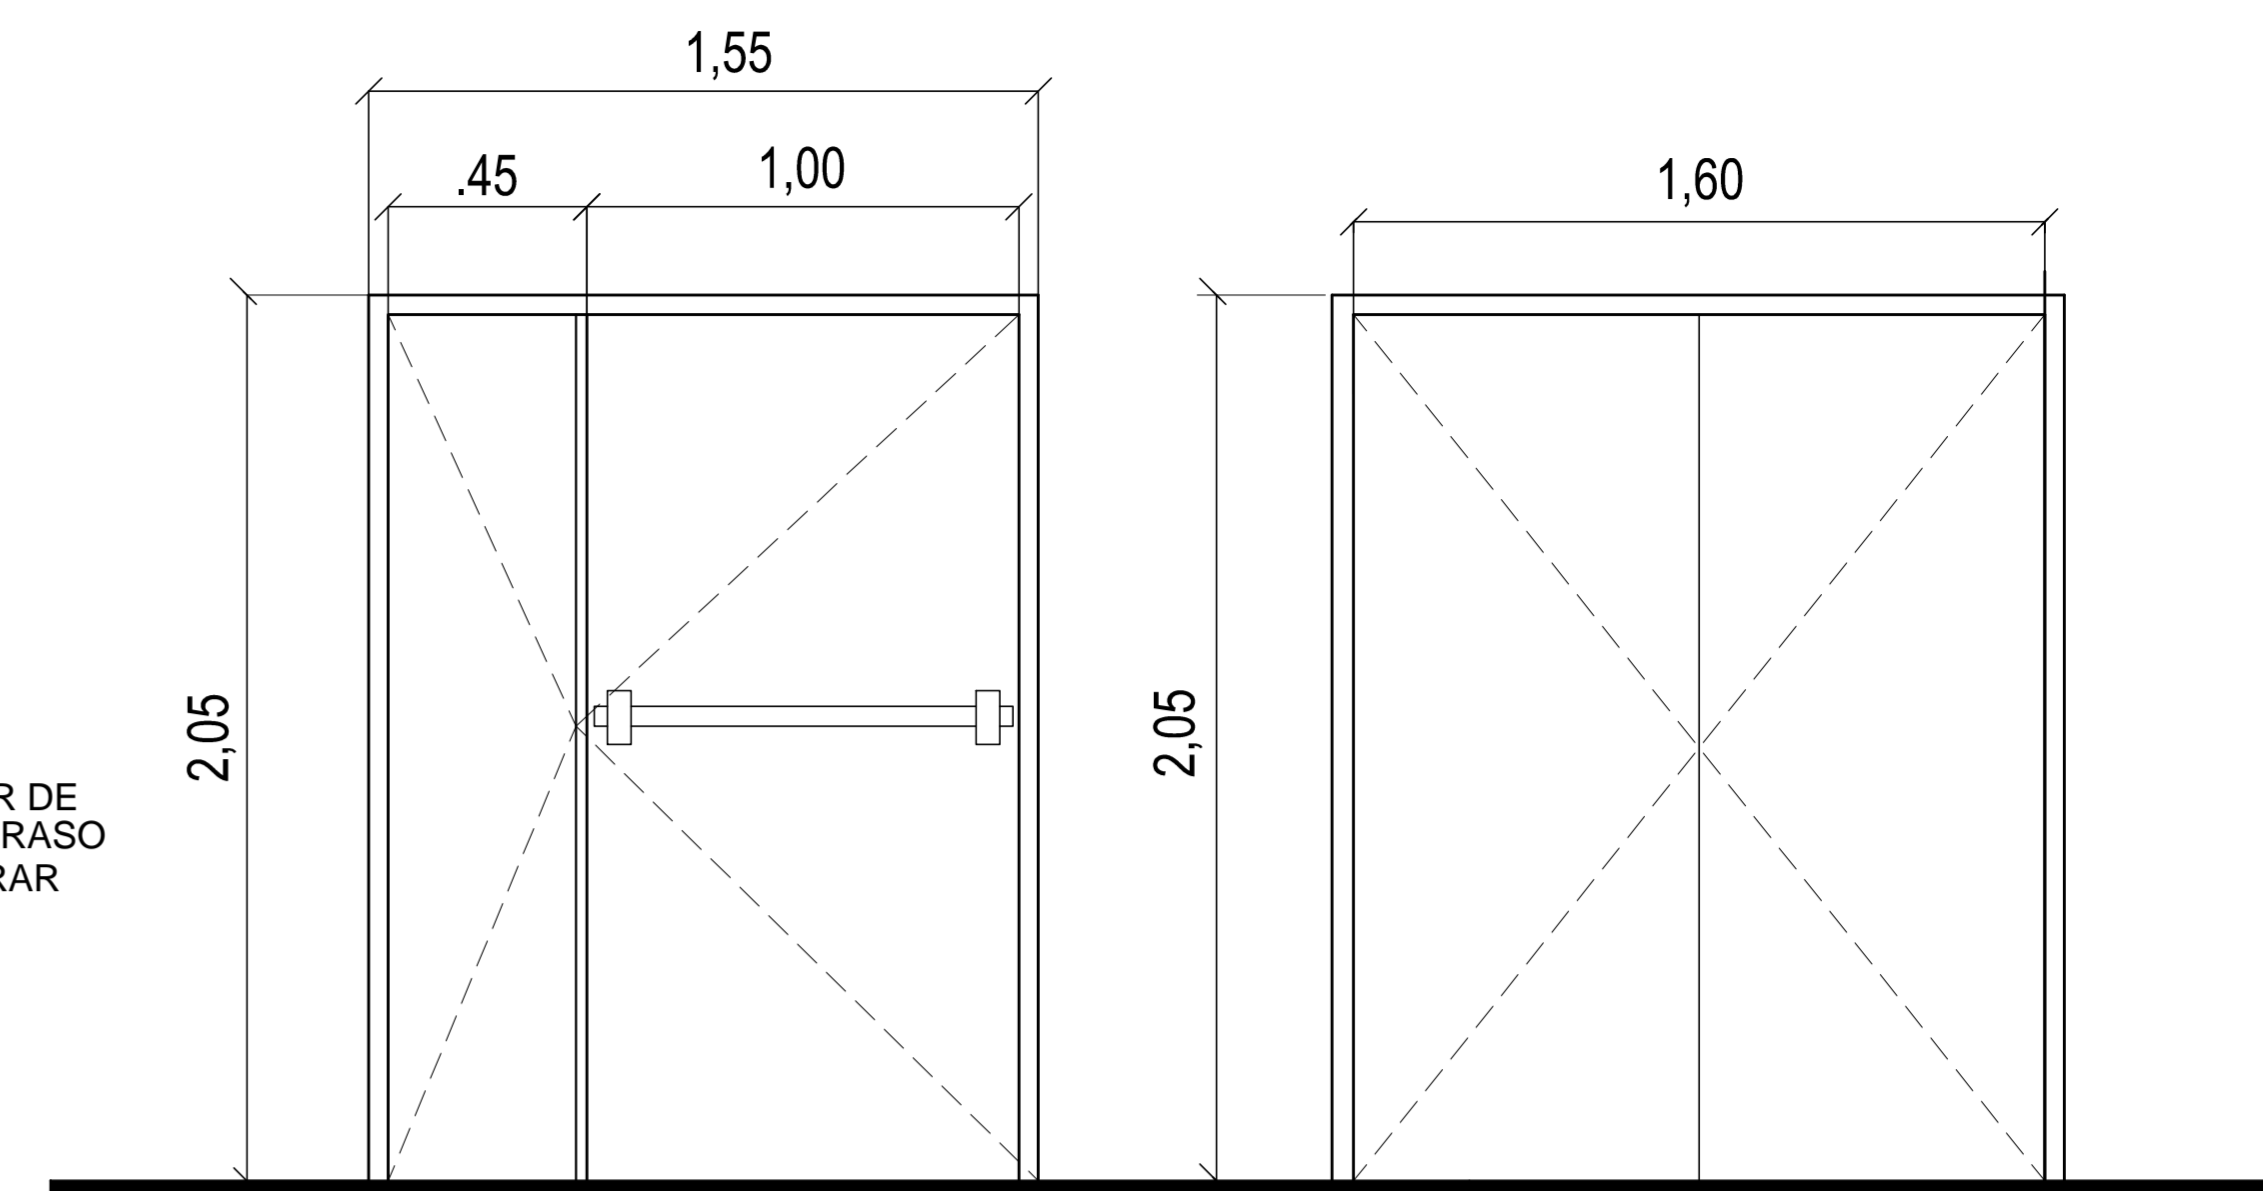
- P1**
Cant.: 2
PUERTA SALIDA DE EMERGENCIA + PUERTIN MARCO Y HOJA DE CHAPA N°18 - BISAGRAS DE MUNICION CERRADURA CON LLAVE Y BARRA ANTIPANICO REGLAMENTARIA DOBLE CONTACTO
- P2**
Cant.: 2
PUERTA DOBLE MARCO Y HOJA CHAPA N°18 BISAGRAS A MUNICION CERRADURA SEGURIDAD DOBLE PALETA MANIJON POMO DE BRONCE MACIZO DOBLE CONTACTO CON BURLETE

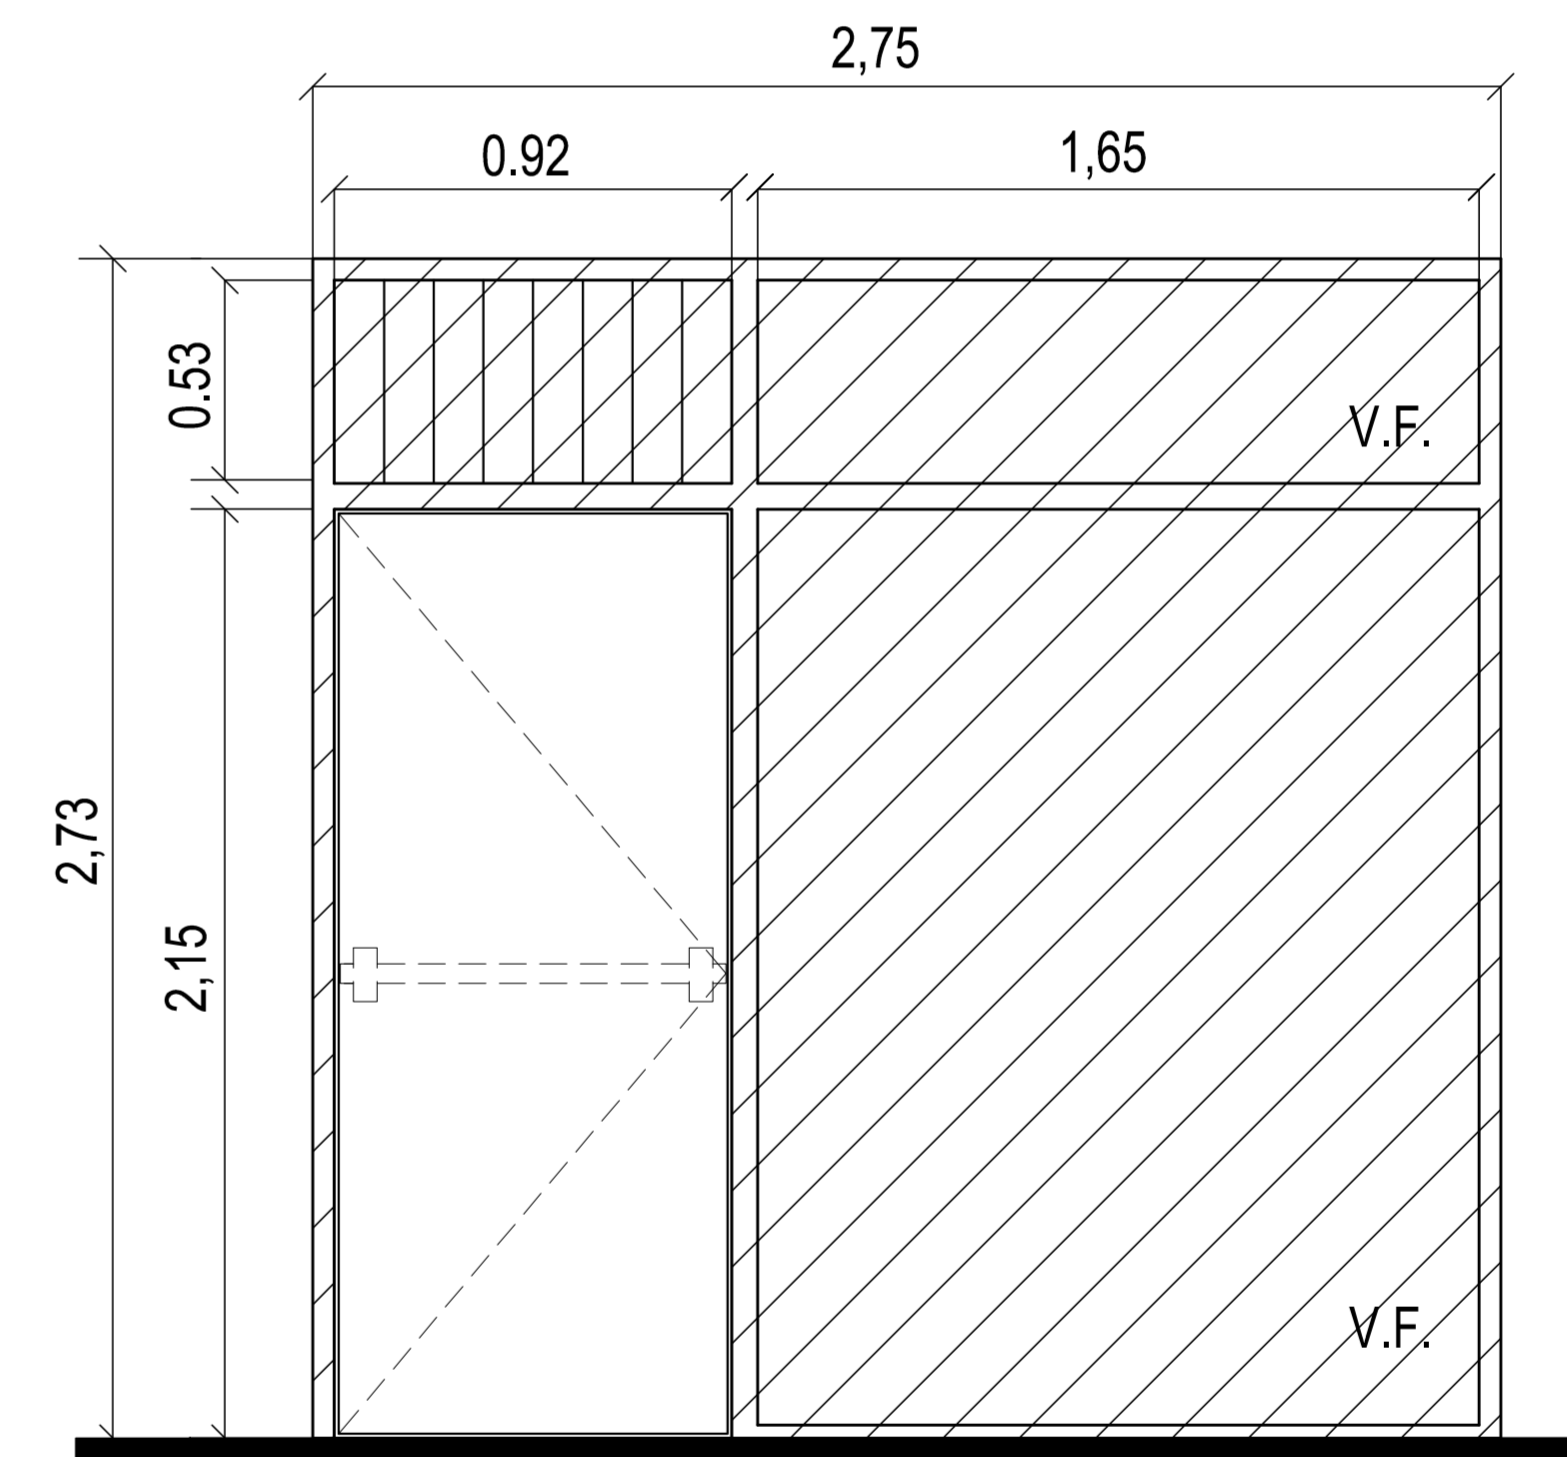
- PE**
Cant.: 1
CARPINTERIA EXTERIOR EXISTENTE, SE DEBERA RETIRAR PUERTA DE TIPO BLINDEX EXISTENTE Y REMPLAZAR POR HOJA EN CHAPA NDD N° 18 CON POLIURETANO INYECTADO BARRA ANTIPANICO REGLAMENTARIA Y CERRADURA DE SEGURIDAD. SE RETIRARAN LOS VIDRIOS EXISTENTES Y SE REEMPLAZARAN POR VIDRIOS DE SEGURIDAD 3+3 LAMINADO S/ESPECIFICACIONES. SE REPARARA EL MARCO DE CHAPA EN LOS SECTORES DETERIORADOS, Y SE AJUSTARA EL SISTEMA DE APERTURA DE LOS AIREADORES SUPERIORES
